# ALLEGATO I

## SCHEDE DELLE AREE PERIMETRATE E ZONZZATE A RISCHIO DI FRANA NELL'AMBITO DEL BACINO DEL PO

### Scheda n. 1P

#### Rocca Corneta, Comune di Lizzano in Belvedere

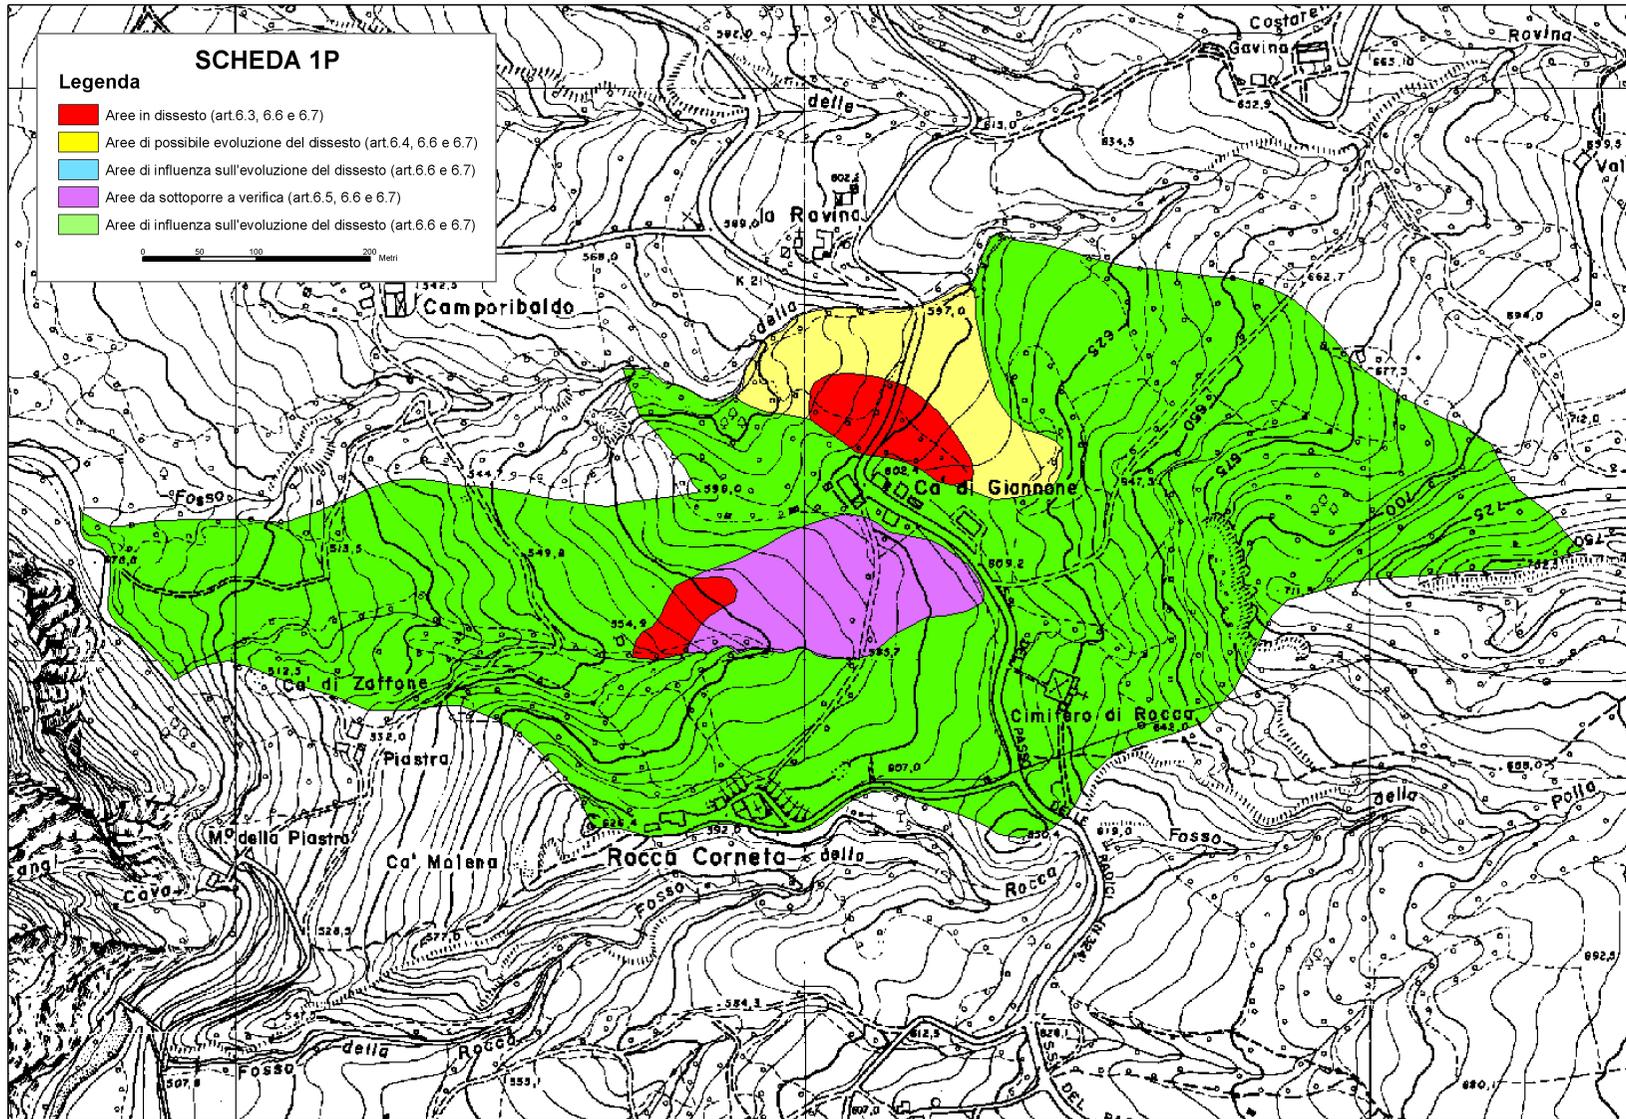
## 8. ZONAZIONE

Il nucleo abitato oggetto d'espansione urbanistica giace su di un modesto crinale secondario che con orientamento E-W funge da spartiacque fra il Fosso della Rovina (a Nord) ed un collettore il cui limitatissimo bacino imbrifero termina, poco ad Ovest, nel T. Dardagna. Gli opposti e brevi versanti qui d'interesse presentano una morfologia variamente ondulata, segno evidente di trascorsi movimenti gravitativi che, per il pendio digradante verso NW, sono tuttora parzialmente attivi (vedi i lievi cedimenti del manto stradale).

I vetusti fabbricati di Cà di Giannone mostrano le classiche lesioni legate ad opere murarie strutturalmente deficitarie ma staticamente non compromissibili stante la loro favorevole posizione di culmine; nelle due opposte aree impluviali tale condizione viene a mancare e perciò possono accentuarsi i cedimenti sulla sede stradale e/o risultare problematica l'edificazione nei nuovi siti.

Il lotto a Sud di Cà di Giannone si presenta con una giacitura sub-orizzontale per poi digradare con una morfologia lievemente ondulata sul vicino fosso che, scarsamente inciso, non induce ora effetti destabilizzanti di rilievo sull'ammasso detritico. Questo, viste la posizione depressa che occupa e le locali emersioni idriche diffuse, sarà però quanto meno caratterizzato da scadenti proprietà meccaniche.

Sull'opposto versante Nord, invece, la situazione d'instabilità risulta più evidente, per quanto la modesta entità dell'impluvio interferente con l'area da edificare e le briglie che contrastano l'erosione sul vicino Fosso della Rovina tendano a limitare l'estendersi del movimento gravitativo.

Indagini geognostiche sul "lotto Sud" potrebbero chiarire il quadro geostatico del comparto e quindi suggerire (od escludere) adeguati interventi edificatori. Per buona parte dell'altro lotto non sembrano sussistere condizioni idonee all'edificabilità; un'incremento delle opere sull'alveo del Fosso della Rovina gioverebbe comunque alla conservazione dell'equilibrio raggiunto dagli ammassi detritici anticamente gravitati verso il fondovalle.

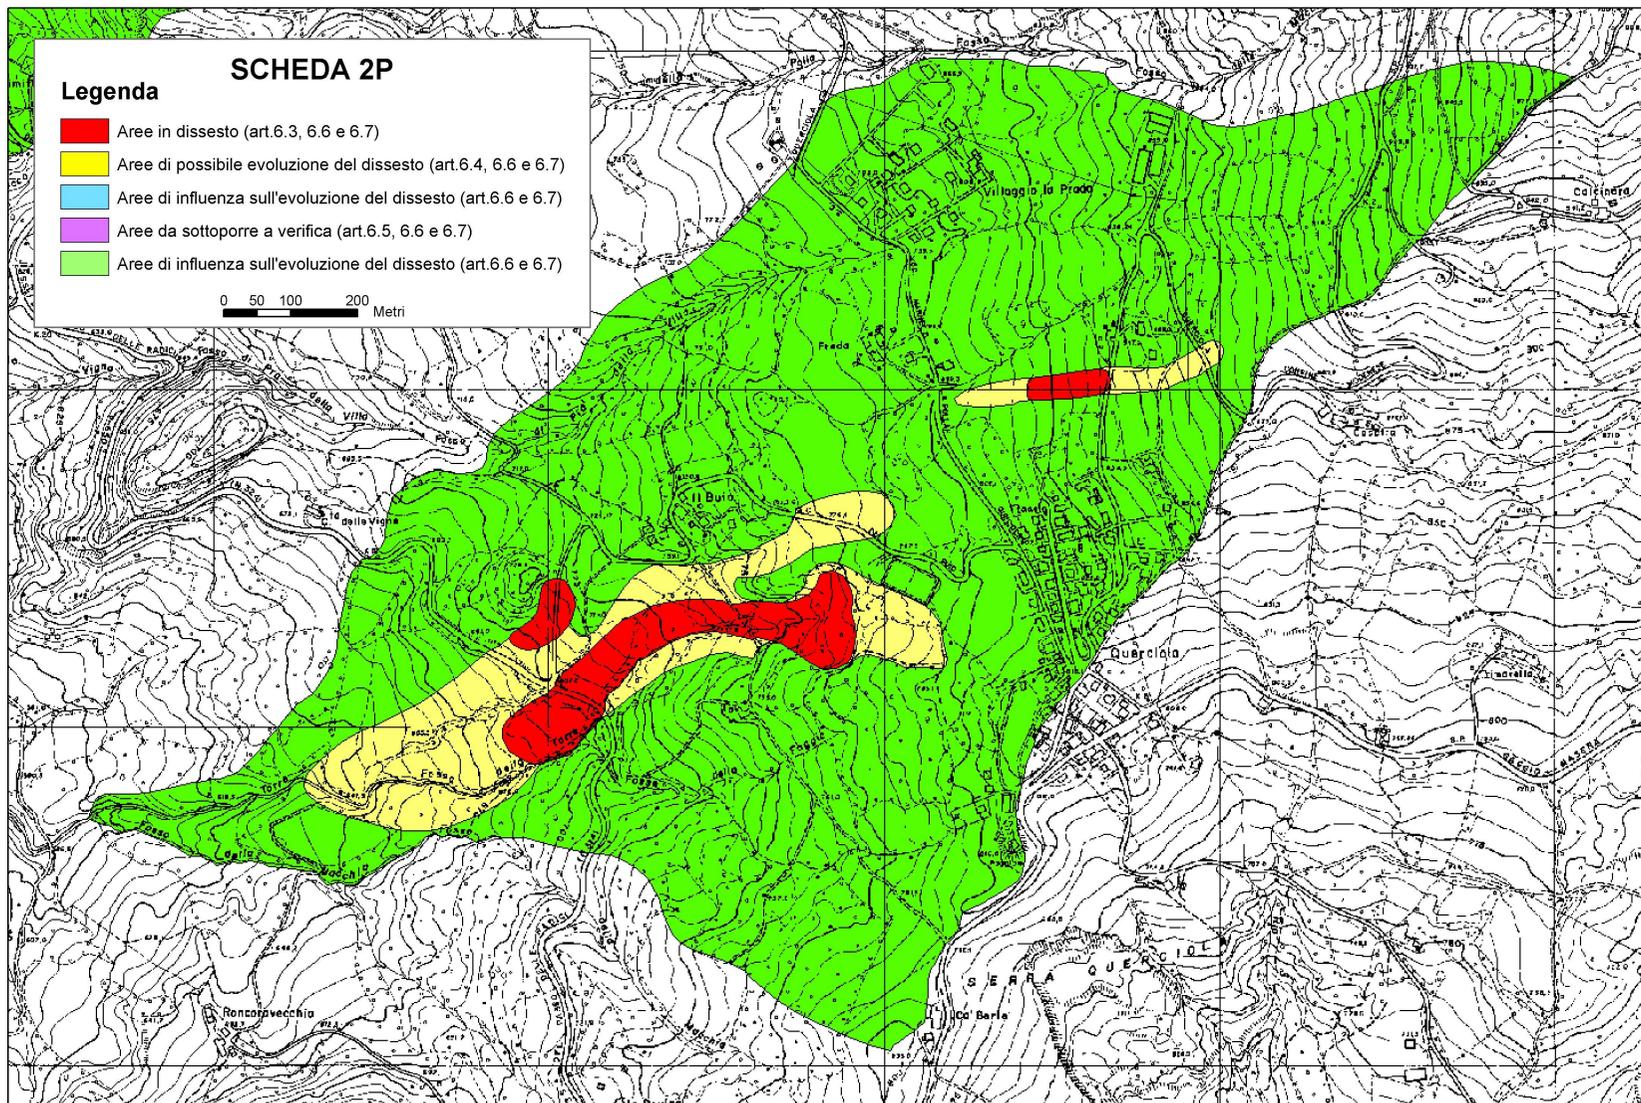
## **8. ZONAZIONE**

Particolarmente evidente è lo sconvolgimento creatosi nella vallecchia del Rio Calanconi a causa del dissesto, coinvolgente anche il substrato argilloso, estendentesi per circa 650m poco a Sud di Querciola; lungo l'estesa nicchia di distacco (alta fino a 15m) e sull'ammasso denudato dei terreni collassati proliferano i processi erosivi indotti dagli agenti esogeni, mentre la zona d'accumulo della frana termina sulla gola meandriforme incisa dal citato corso d'acqua entro marne calcaree.

Chiari segni di attività (recenti alterazioni della morfologia, lesioni su opere di contenimento in fregio alla viabilità e sullo stesso manto stradale) mostra invece l'articolato impluvio che si sviluppa a valle del campo sportivo e della località "il Buio".

Le attuali crepacciature visibili su alcuni tratti della viabilità di crinale a Sud di Querciola sono imputabili a moti di reptazione in seno alla coltre detritica argillosa e non, almeno per ora, a

Immediatamente ad Est del centro abitato, i lievi cedimenti arcuati del manto stradale ed il trasferimento di un palo della sottostante linea elettrica indicano la presenza di un paio di dissesti coalescenti che potrebbero estendersi compromettendo gli attuali precari equilibri dell'intero impluvio afferente il Rio Calanconi.

Un dissesto dalle caratteristiche simili a quello appena descritto è presente a Nord di Querciola; il collasso della sede stradale indurrebbe uno scalzamento alla base del pendio sede di un'ampliamento urbanistico e, verso valle, un sovraccarico dei terreni detritici gravitanti verso "Prada"; tale sarebbe l'ambito d'influenza di un'eventuale incremento dell'attuale dissesto.

Il notevole ammasso detritico impegnante il bacino del Fosso della Torre, a Sud della località "il Buiro", tende, come per il passato, a traslare verso valle con due diversi dissesti, il maggiore dei quali risulta a stento contrastato da opere di contenimento tirantate (vedi la varia disarticolazione delle piastre e del cordolo, rispettivamente a valle ed a monte della S.S. N.324). Alla residua efficacia di tali strutture è legata l'integrità della rete stradale intersecante il comparto instabile; la potenziale estensione di questo verso monte potrebbe interessare in parte anche il campo sportivo, mentre verso valle il dissesto potrebbe anche, nella peggiore delle ipotesi, indurre una deviazione del Fosso della Torre nel Fosso della Macchia (evento già verificatosi nel secolo scorso).

Nell'ambito del dissesto che ha sconvolto l'impluvio a Sud di Querciola è auspicabile una verifica sull'efficienza dei pozzi drenanti (dubbi in proposito sorgono per la presenza di alcuni metri d'acqua entro un pozzo ispezionabile lesionato e per la collocazione dei pozzi in corrispondenza della nicchia di distacco attiva). Con appropriati movimenti-terra ed una efficiente rete scolante atti a contrastare ristagni e percolazioni idriche entro i terreni collassati si potrebbero raggiungere equilibri soddisfacenti e procedere quindi ad un'eventuale rimboschimento dell'area dissestata. Per le acclivi scarpate delle zone di distacco è auspicabile una loro naturale evoluzione di raccordo con le pendici circostanti senza estese escursioni verso l'area crinalica, la cui difesa risulterebbe problematica (l'adozione di palificate o pozzi drenanti indurrebbe superfici di taglio entro il substrato argillitico instabile).

Vista la "fragilità" degli equilibri geostatici del comparto sarà opportuno prevedere una serie di briglie sul Rio Calanconi laddove i terreni spondali mostrano segni di cedimento; è infatti indispensabile contrastare un'ulteriore scalzamento al piede del versante e con ciò il riproporsi di estesi dissesti anche nell'area impluviale ad Est di Querciola. In tale ambito si potrebbe poi verificare la possibilità, tramite sondaggi, di eseguire dreni per bonificare i dissesti interferenti con la viabilità e comunque accertarsi periodicamente della tenuta della condotta di scarico colà esistente.

A Nord di Querciola, le stesse indagini geognostiche a corredo degli interventi urbanistici potrebbero individuare l'effettivo grado d'instabilità del comparto perimetrato e suggerire così eventuali opere di bonifica.

Una efficace regimazione idrica nell'impluvio a valle del campo sportivo (areale verso cui non dovranno essere approssimativamente convogliate le acque del sovrastante centro abitato in espansione) ed una serie di briglie atte a contenere l'erosione lungo il Fosso della Torre contribuirebbero a prolungare ancora la residua resistenza delle opere di contenimento tirantate poste in fregio alla S.S. N.324 e sperare così di mantenere almeno gli attuali equilibri.

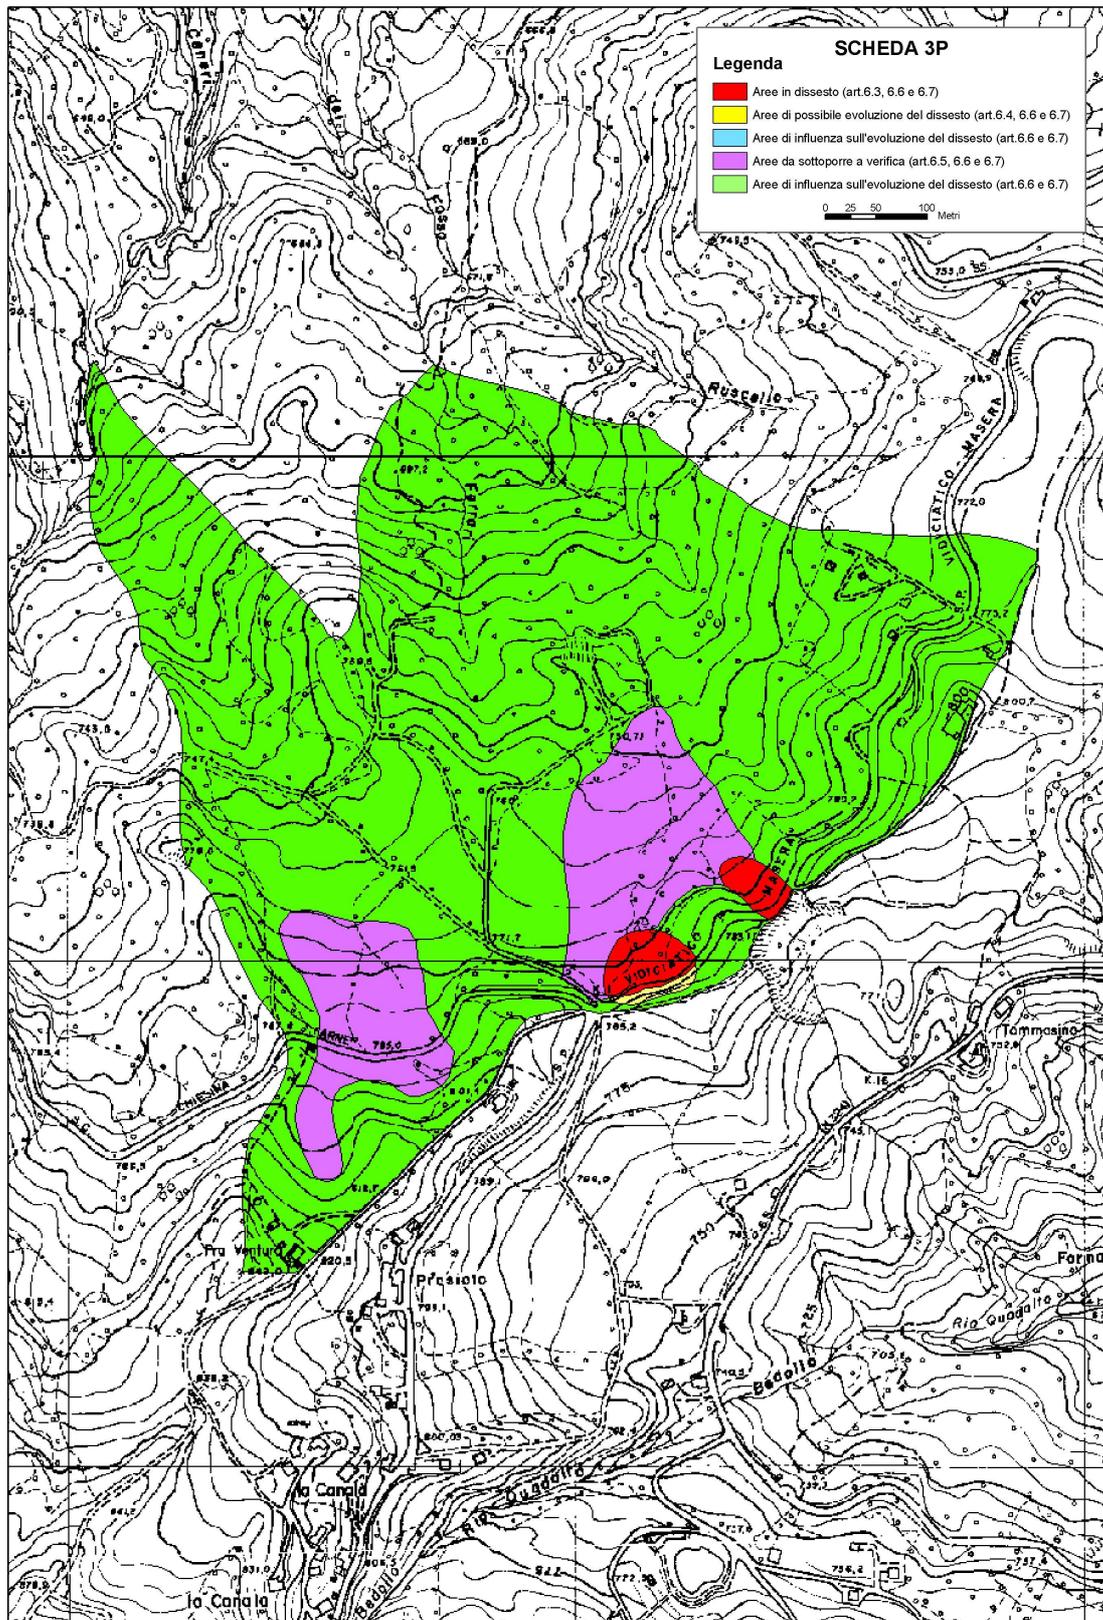
## **8. ZONAZIONE**

Lungo la breve pendice di raccordo con la viabilità di crinale sono presenti modesti dissesti; la morfologia variamente ondulata degli impluvi contermini all'area da urbanizzare denota colà trascorsi movimenti gravitativi.

Eventuali rimobilizzazioni del detrito impegnante le aree d'impluvio contermini a quella di lottizzazione non interferirebbero con quest'ultima ma incrementerebbero le lesioni sulla viabilità locale.

Il perimetro del sito da urbanizzare ricade nell'area d'influenza di un crinale secondario digradante verso Nord e risulta quindi morfologicamente avulso dal contesto degli impluvi contermini che potrebbero essere eventualmente interessati da moti gravitativi. Questi ultimi risultano comunque generalmente inibiti dalla modesta acclività del comparto; laddove infatti le pendenze divengono più accentuate, come è il caso della breve pendice sottostante la viabilità di crinale, sono presenti modesti dissesti che si manifestano con i classici cedimenti arcuati del manto stradale.

Visto che molto opportunamente si prevede di edificare al di fuori delle aree d'impluvio potenzialmente instabili o con problemi legati a ristagni idrici (vedi la porzione più depressa del falsopiano) non resta che consigliare un eventuale consolidamento (drenaggi e/o muri in "gabbioni") dei terreni adiacenti l'accesso alla lottizzazione.

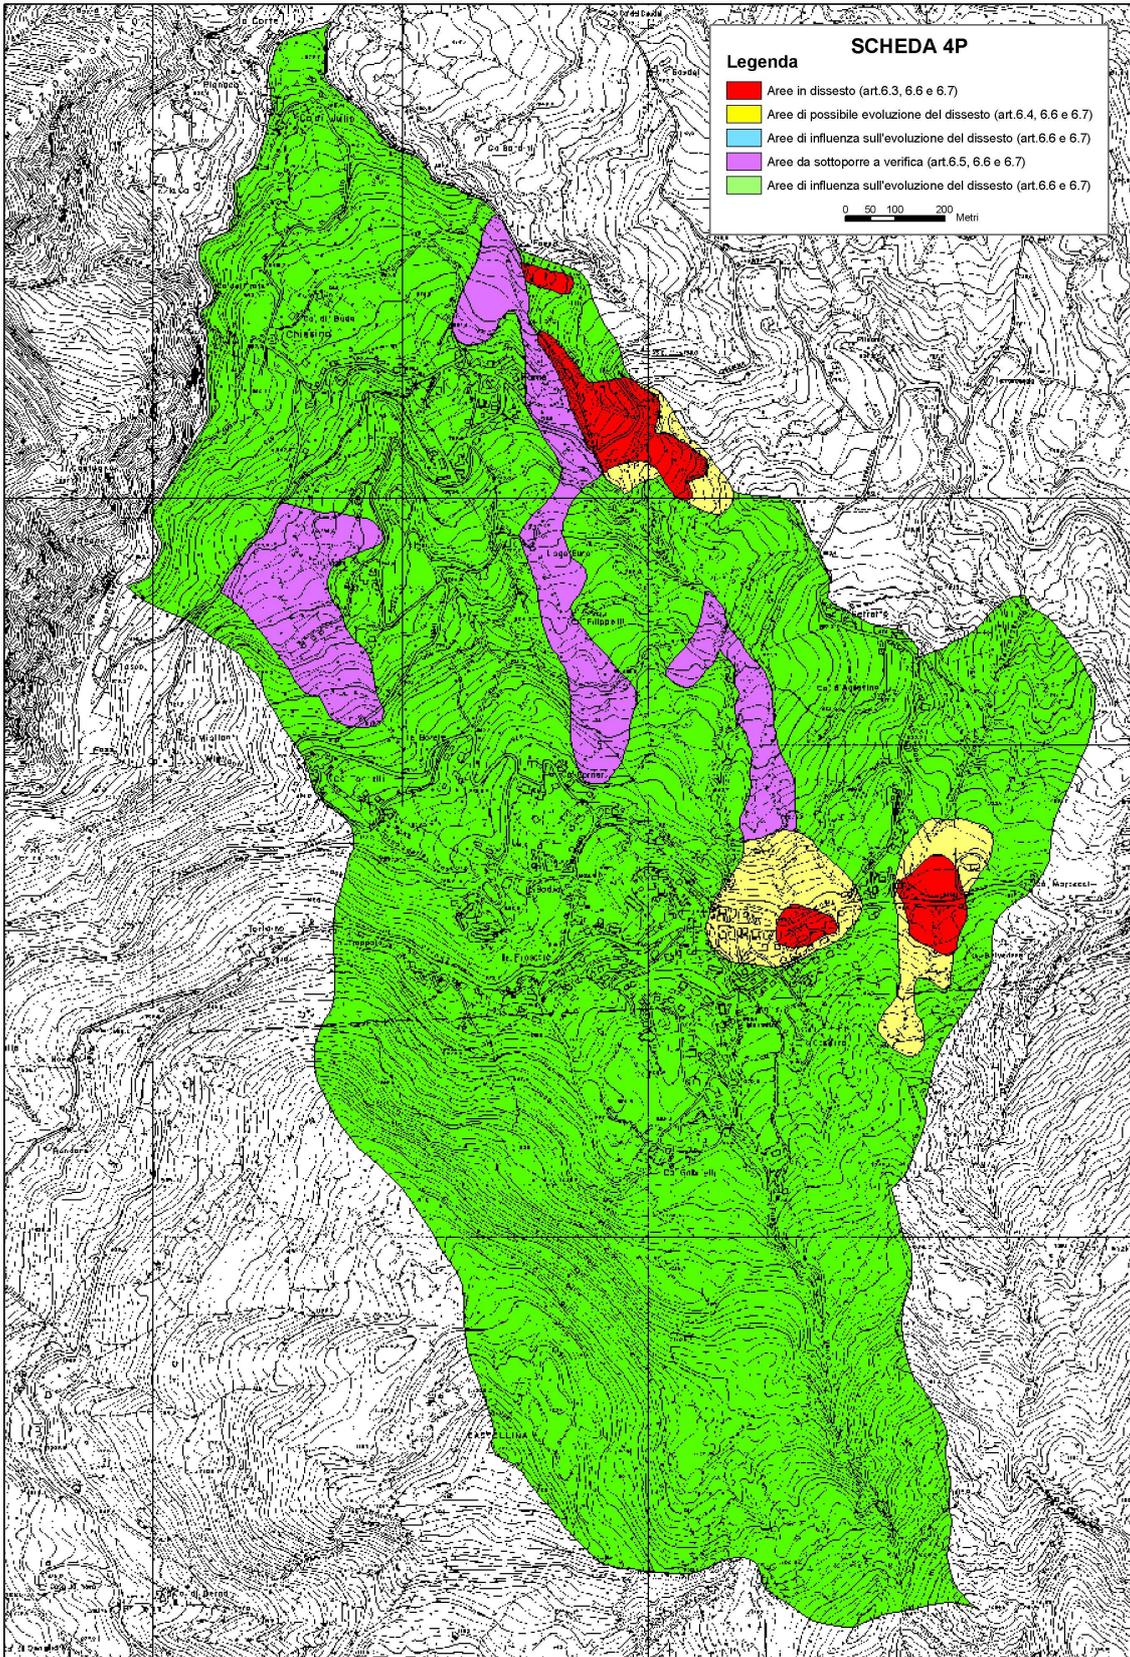
## **8. ZONAZIONE**

L'evidente dissesto incombente in destra idraulica del Fosso Bardini, ad Est di Farnè, induce alterazioni in alveo tendenti a destabilizzare anche la vicina coltre detritica edificata.

La porzione dell'abitato di La Cà compresa fra il tratto intubato del Fosso Bardini e l'impluvio da cui prende corso il Fosso di Terrarossola (estremo Est del perimetro urbanizzato), così come la corrispondente viabilità mostrano segni più o meno marcati di una precaria situazione geostatica.

Il dissesto che interessa il pendio in destra idraulica del Fosso Bardini, poco ad Est di Farnè, potrebbe nuovamente compromettere la locale viabilità pubblica ed invadere quindi l'alveo del corso d'acqua alterandone l'assetto e le opere di regimazione presenti; una tale eventualità potrebbe portare ad un coinvolgimento del sovrastante edificato.

I movimenti gravitativi in atto lungo l'area impluviale ad Est del Fosso Bardini sono evidenziati da: un modesto cedimento arcuato sulla viabilità principale, alcuni lievi rigetti sulle vie d'accesso ai fabbricati sovrastanti e varie lesioni su gran parte delle opere murarie poste nella porzione orientale dell'abitato. Una tale frequenza di "segni premonitori", peraltro non riscontrabile nella restante area urbanizzata, non può certo essere giustificata adducendo deficienze strutturali negli interventi edificatori (generalmente "recenti"), come una testimonianza locale vorrebbe quale causa dell'irreparabile danneggiamento di due fabbricati. Di questi ultimi, quello posto all'estremità Est del centro abitato è collabente in quanto costruito sul ciglio della scarpata afferente l'impluvio da cui si origina il Fosso di Terrarossola.

Sicuramente non a caso, i lievi rigetti visibili in corrispondenza di un paio di strade d'accesso ai fabbricati intersecano l'alveo di due modesti fossi obliterati a seguito degli interventi antropici

Come già nel recente passato, le colate di fango derivanti dal dissesto presente sul pendio prospiciente il margine Est dell'abitato di Farnè tendono ad invadere il vicino alveo del Fosso Bardini con il pericolo non solo di danneggiare le briglie esistenti, ma anche di indurre deviazioni delle acque incanalate verso la sponda sinistra; si potrebbero così innescare processi erosivi alla base della breve pendice detritica la cui morfologia denota trascorsi fenomeni gravitativi lambenti il margine Est di Farnè.

Per la porzione orientale dell'abitato di La Cà s'impone innanzitutto un controllo (periodico) delle reti idriche ipogee (fogne, acquedotto) e dei tratti di fosso intubati allo scopo di individuare eventuali perdite delle acque incanalate.

A monte dell'ambito urbanizzato "a rischio" è bene mettere in atto una regimazione delle acque, soprattutto in corrispondenza dei due impluvi ad Est della "Casetta", in modo da limitare per quanto possibile le percolazioni idriche (fossi di guardia "rivestiti").

Con indagini geognostiche occorrerà poi verificare le caratteristiche del dissesto che interferisce con la viabilità principale, e quindi procedere ad una sua bonifica.

Per i due fabbricati ormai collabenti se ne consiglia l'abbattimento.

E' evidente che occorre intervenire sul versante in destra idraulica del Fosso Bardini prospiciente l'abitato di Farnè. Innanzitutto si dovrebbe indagare sulle cause del dissesto che pare derivi non solo dallo scarsissimo apparentamento fra terreni superficiali e substrato argillitico, ma coinvolga anche quest'ultimo, soprattutto dal punto di vista idrogeologico (del resto, fenomenologie analoghe sconvolgono, più ad Est, anche i bacini del Fosso della Martignana e del Fosso di Terrarossola). Valutate le caratteristiche meccaniche dei terreni (con sondaggi e prove di laboratorio) e l'assetto litomorfológico dei luoghi se ne potrà prospettare la bonifica (con opere di contenimento, drenaggio e rimboschimento).
